RAPPORTAGE

Bomen Effect Analyse Paleis van Justitie in Den Haag

Terra Nostra

13 april 2026

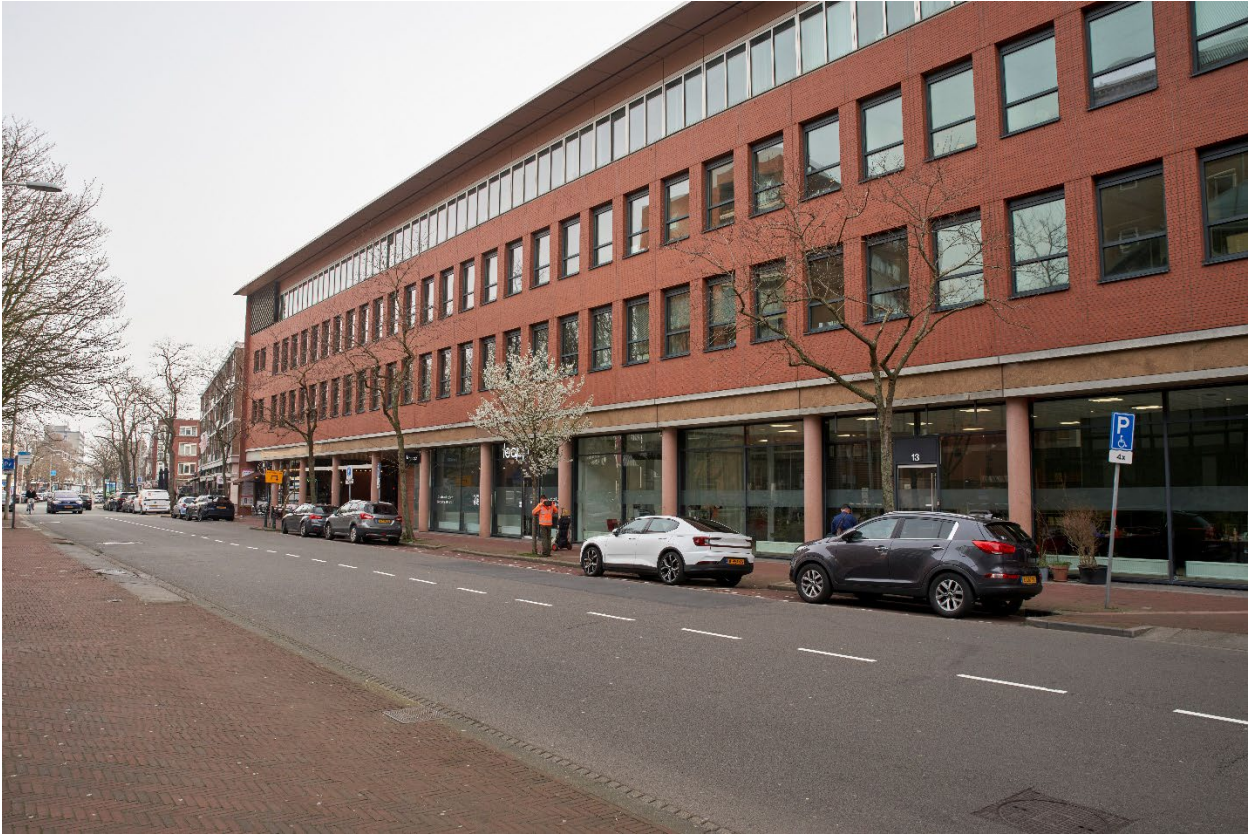
Foto 1: Beeld van boomnummer 1 t/m 5 aan de Theresiastraat.

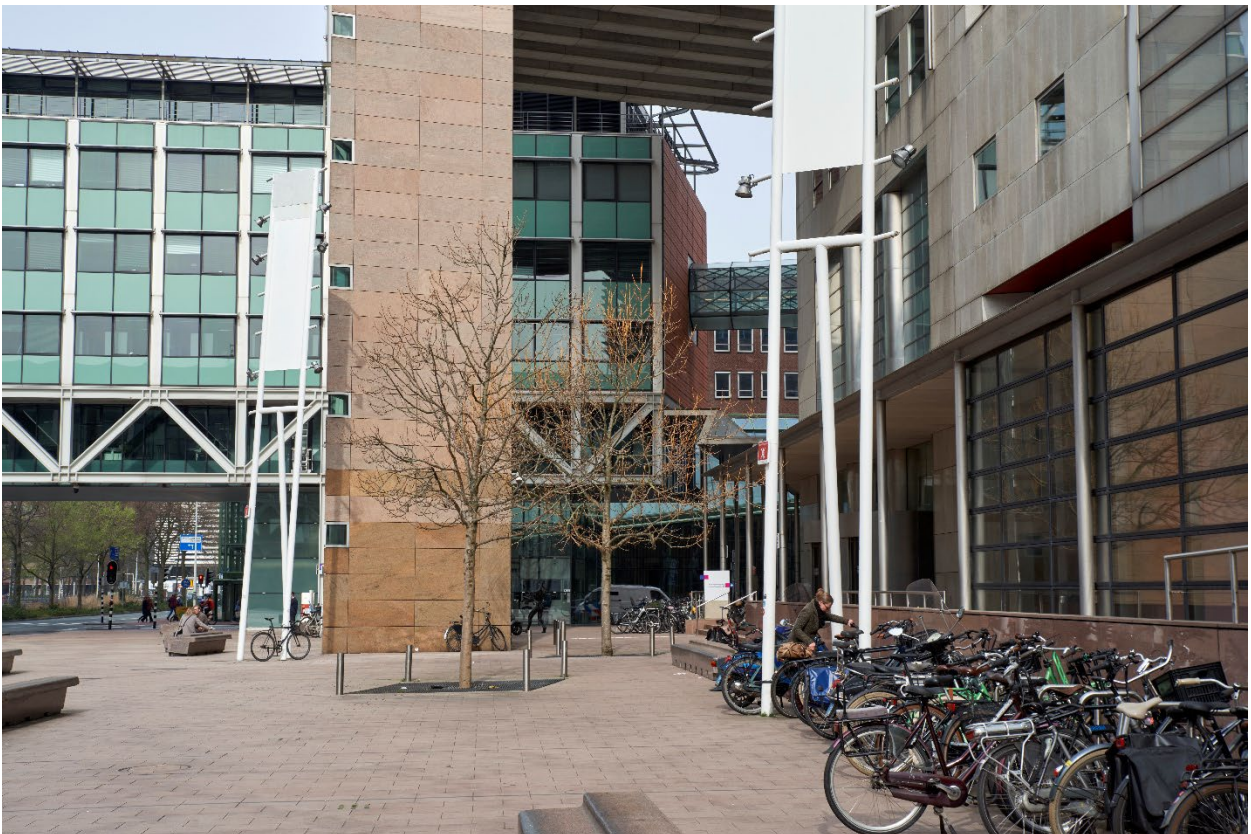
Foto 2: Beeld van boomnummer 6 en 7 aan de Prins Clauslaan.

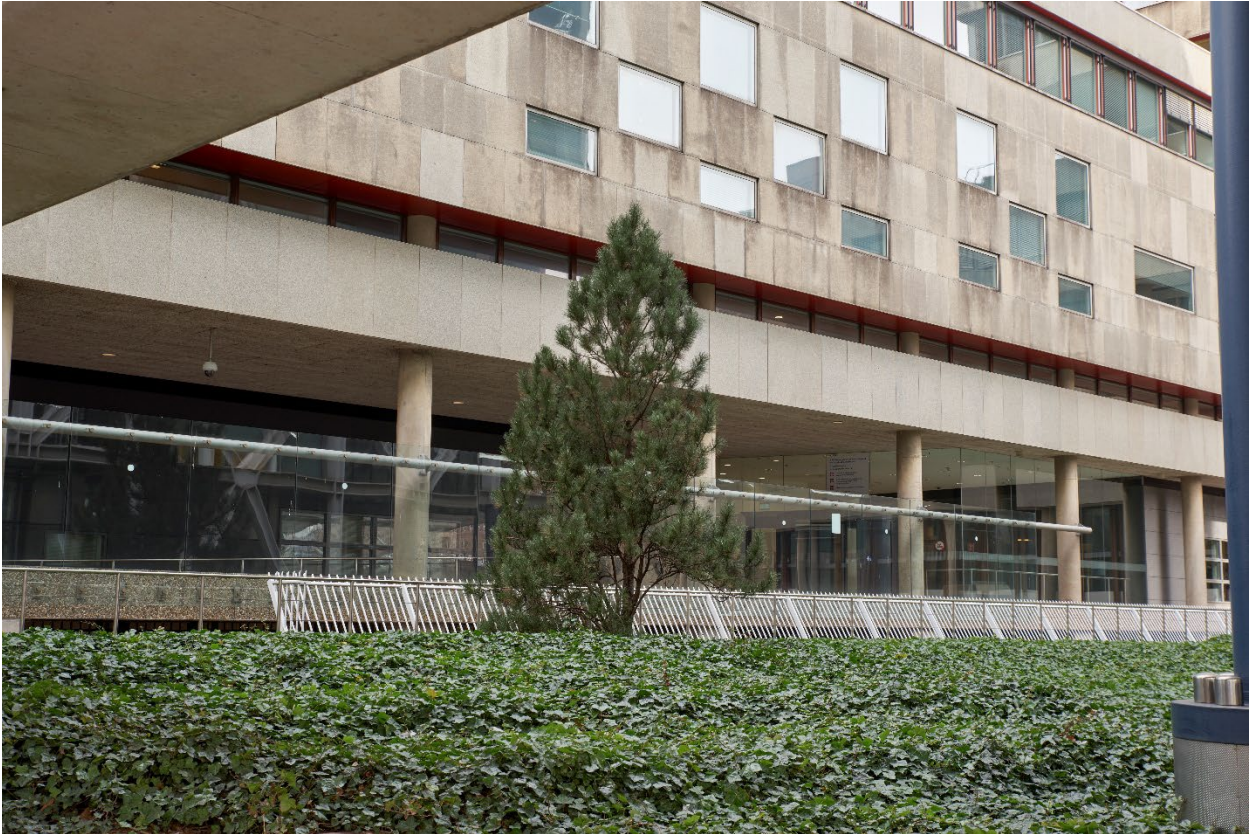
Foto 3: Beeld van boomnummer 8 in de binnentuin.

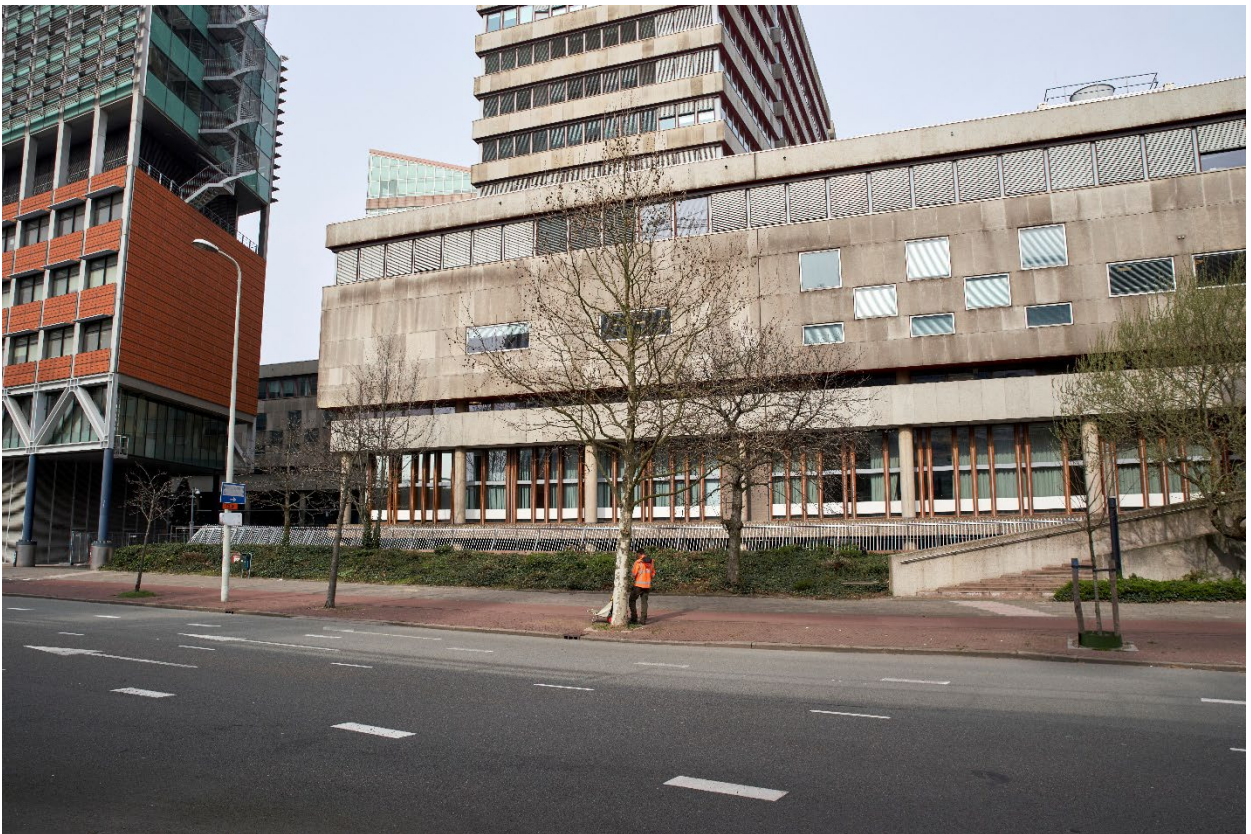
Foto 4: Beeld van de bomen aan de Juliana van Stolbergenlaan.

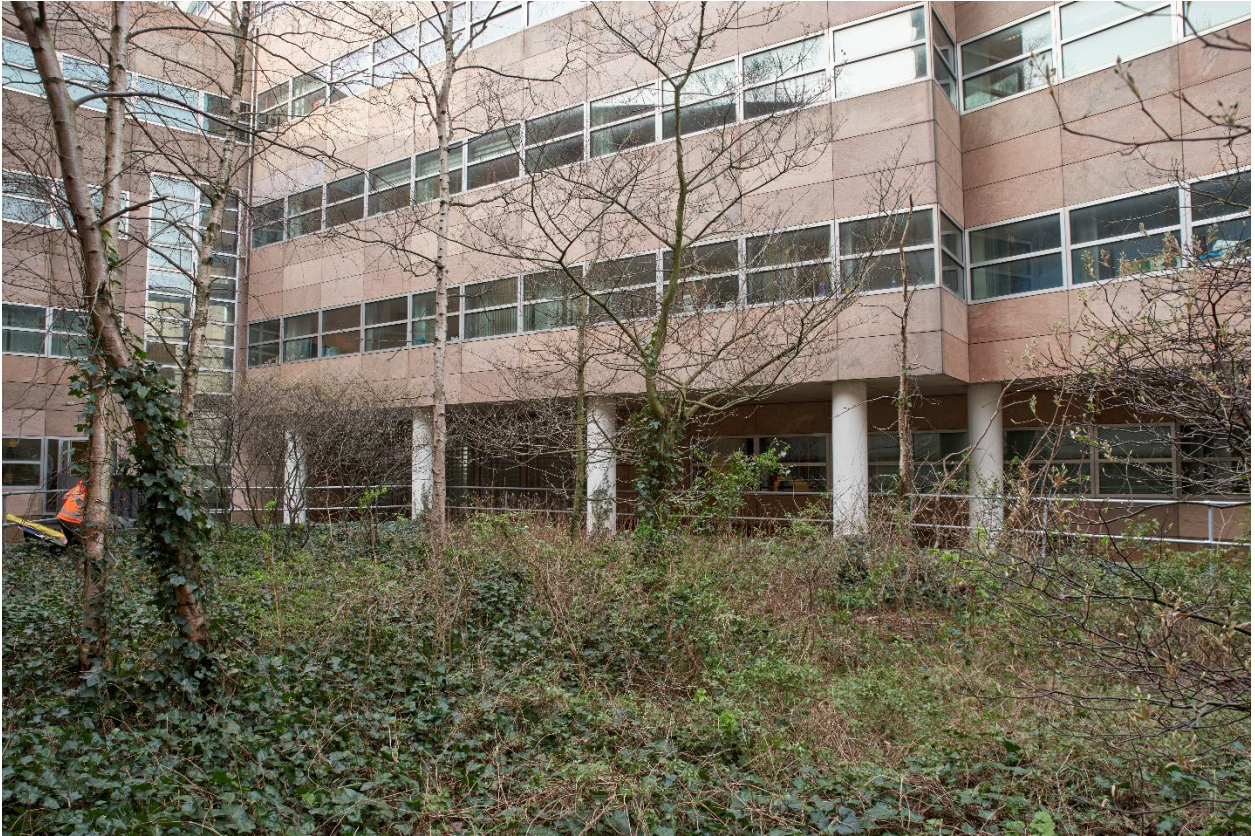
Foto 5: Beeld van de bomen op de zwevende binnentuin, boomnummer 19 t/m 25.

Boomnummer 17 is afgestorven, dient afgezien van de voorgenomen planvorming te worden verwijderd. Op de stambasis van de berk met boomnummer 22 zijn bloedingen vastgesteld. Dit duidt op een parasitaire aantasting en een toekomstverwachting van 1-5 jaar. Inzetten op behoud is voor deze boom vanuit boomtechnisch perspectief niet zinvol.

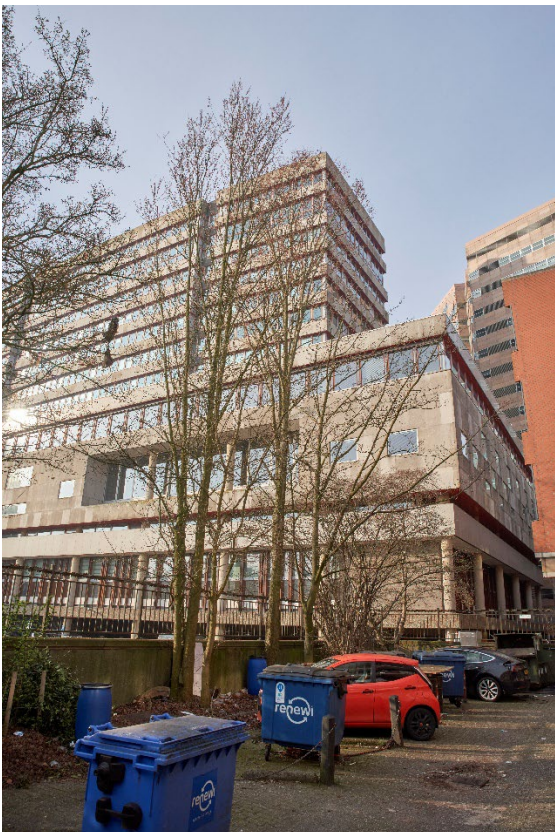
Foto 6: Beeld van boomnummer 26 t/m 29 aan de achterzijde van Theresiastraat 37-45.

Boomnummer 15, 18, 23, 24, 25, 27, 28 en 29 zijn zaailingen. De ontwikkeling van deze bomen is tot op heden gedoogd. Inzet op behoud van deze bomen is discutabel vanwege hun positie en het ontbreken van een toegespitste groeiplaats.

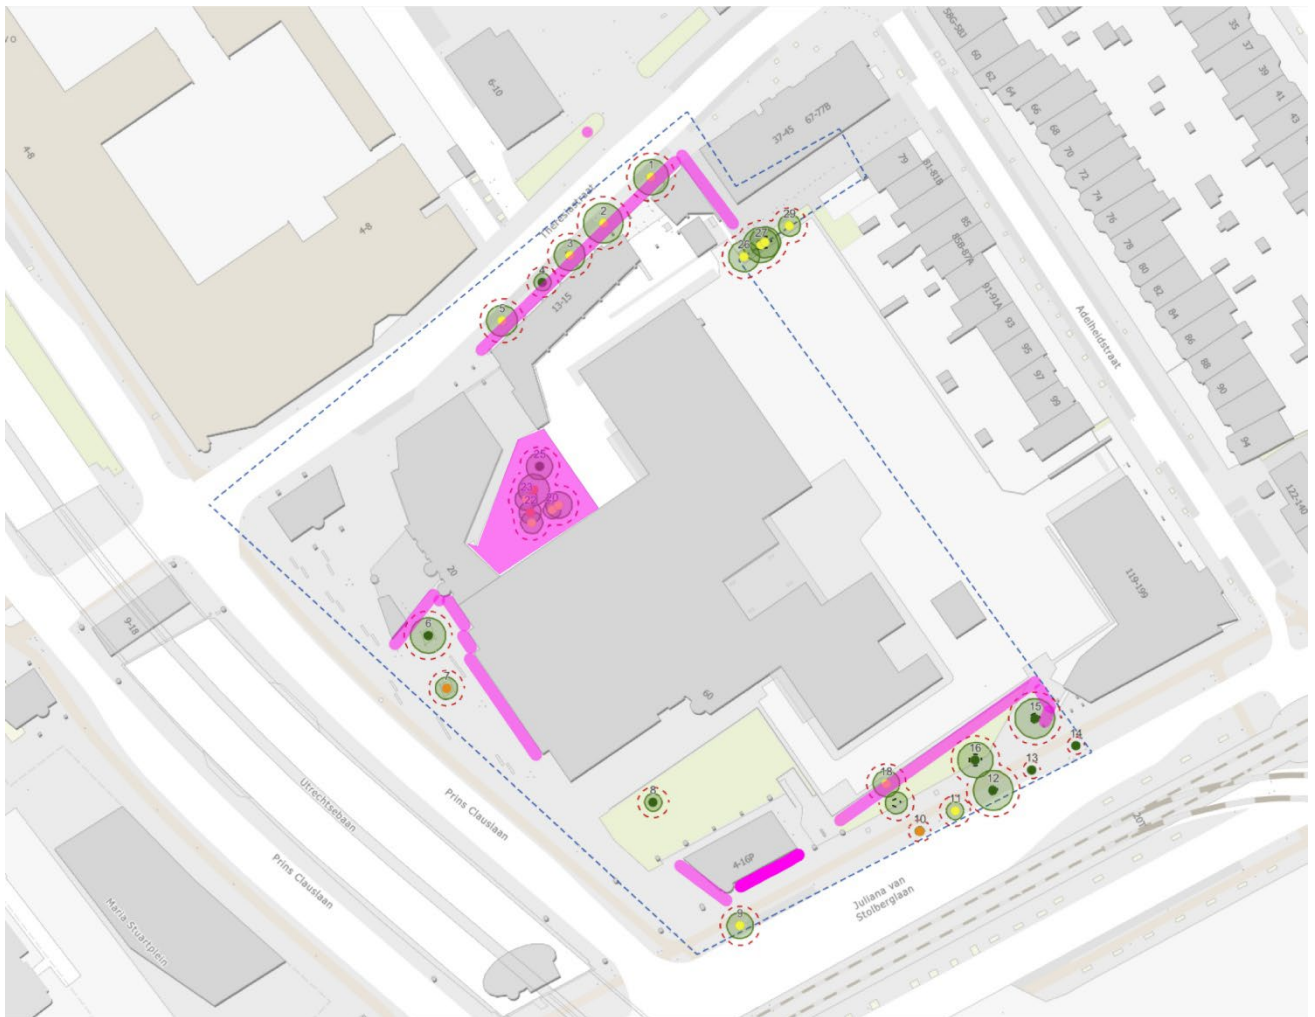
Figuur 2: Locaties bouwsteiger langs gevel.

Bij de voorgenomen renovatiewerkzaamheden worden maatregelen uitgevoerd binnen de kwetsbare zone van bomen. In tabel 6 zijn de maatregelen/werkzaamheden weergegeven die invloed (kunnen) hebben op individuele bomen. Eén van de maatregelen om de werkzaamheden uit te voeren is het plaatsen van een bouwsteiger. In figuur 2 is op schaal een 2,5 m brede gevelsteiger ingetekend. De binnentuin, boomnummer 19 t/m 25 is geheel opgenomen omdat deze locatie als 1 complete boombak wordt beheer.
